| <p>COMMUNE DE VALBONNAIS<br/>ISERE (38)</p> |

**RAPPORT HYDROGEOLOGIQUE SUR LA  
PROTECTION DES SOURCES CAPTEES POUR  
L'ALIMENTATION EN EAU POTABLE**

**MARS 2011**

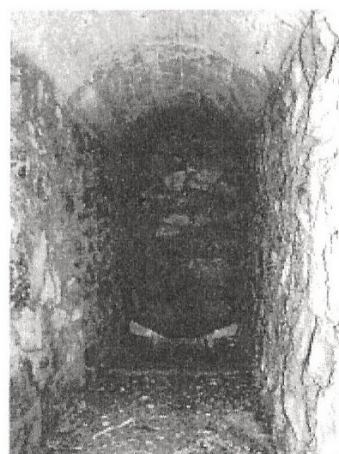
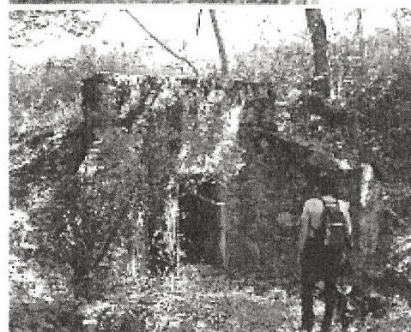
Galerie du captage de Sauze

Il comporte 1 galerie en partie hors sol et s'enfonçant perpendiculairement à la pente très escarpée du terrain. Le sol est composé d'éboulis du houiller et de micaschistes formant un pierrier très perméable. Ce pierrier repose, d'après la carte géologique à l'échelle du 1/50 000 sur des formations du Trias (conglomérats, grès et schistes du houiller, dolomie, calcaire et gypses), plus ou moins disloquées au droit d'une zone de failles non visibles sous les éboulis.

- Hauteur intérieure de la galerie 1,64 mètre, largeur intérieure 0,62 m, profondeur 4 mètres. Le radier de la galerie comprend un regard de décantation dans lequel débouche le drain. A l'aval du regard, le radier recouvre la conduite d'adduction au réseau. Cette partie du radier a une cote inférieure à la cote du sol devant la porte de la galerie.
- La longueur de la zone productive, drain en béton, serait d'une dizaine de mètres, son diamètre intérieur de 150 mm. La pente du fil d'eau n'est pas connue.
- Profondeur du drain sous le sol (couverture naturelle ou artificielle): ~ 2 à 3 mètres,
- Porte d'accès en métal non étanche de 1.2 m de hauteur par 0.6 m de largeur, avec un seuil dépassant le radier de la galerie d'environ 5 cm.

Le contexte actuel de la source ne permet pas de garantir une eau brute sans risque de contamination bactériologique.

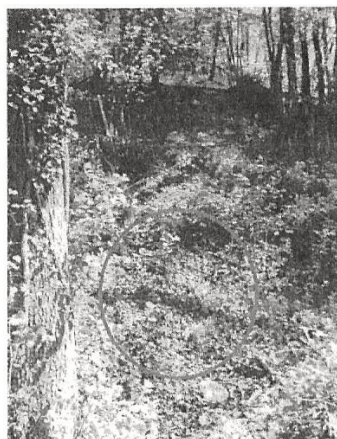
La zone d'implantation du captage est difficile à identifier. Il n'apparaît aucun ouvrage en béton. Le captage de la source serait constitué par une simple conduite en PVC qui draine les alluvions à faible profondeur sous le sol. Le drain est protégé par quelques blocs ne permettant pas une filtration correcte des eaux. Il est souvent obstrué par des pénétrations de terre qui réduisent considérablement le débit. Après curage, le débit peut être multiplié par 10. La construction de ce captage ne répond pas aux règles de l'art des ouvrages de prélèvement d'eau souterraine. Il doit être refait suivant un projet et des plans réalisés par un bureau d'étude spécialisé. Les dimensions et caractéristiques de l'ouvrage seront fondées sur une reconnaissance de l'épaisseur des alluvions et de la forme du substratum rocheux sous-jacent. Sa construction devra être confiée à une entreprise spécialisée.

Ouvrage de captage de Leygat inférieur supposé (cercle orange)

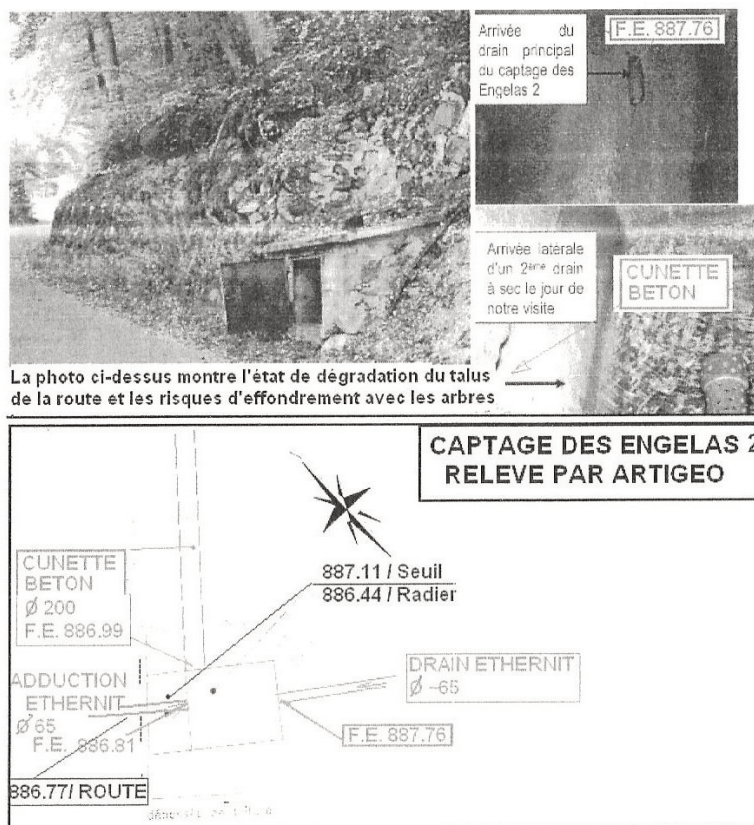
- un drain en Ethernit de diamètre proche de 60 mm orienté vers le SUD-EST, perpendiculairement au talus de la route, et dont le fil d'eau est à la cote 887.76 NGF, c'est-à-dire environ 1 m au-dessus de la route face à la porte. La longueur du drain en Ethernit n'est pas connue. Il est cependant vraisemblable que cette conduite en Ethernit provienne du captage amont Les ENGELAS 3. Cette hypothèse est confortée par les données du plan topographique du cabinet ARTIGEO.

Aucune donnée n'a été fournie par la commune sur le mode de mise en place du drain et de la cunette, et sur la qualité des matériaux qui les entourent. La conduite en PEHD de diamètre 40 mm qui proviendrait du canal de BEAUMONT est visible sur le sol à côté de l'ouvrage maçonné.

Le regard du captage est protégé par un ouvrage en béton hors sol de 1,15 m de hauteur sur sa face nord. Il est recouvert par une dalle carrée en béton de 1,6 mètre de côté et de 8,5 cm d'épaisseur présentant une forte pente vers la route. Il est fermé par une porte en métal de 0,76 mètre de hauteur et 0,77 m de largeur.

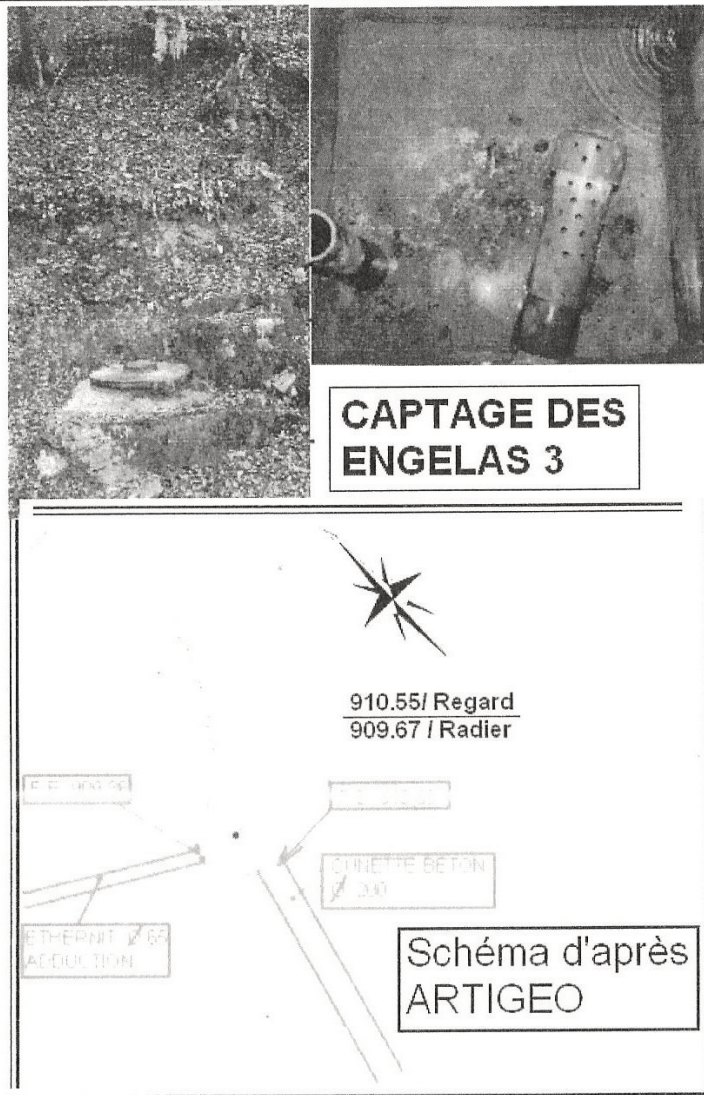
Le captage est un simple regard de forme horizontale carré de 0,65 m de côté intérieur, et de 0,7 mètre de profondeur, dépassant le sol d'environ 20 cm. Il est fermé par un tampon Fouq de diamètre 600 mm. Le radier en béton est à la cote 909.67 m NGF. Le bord supérieur du regard est à la cote 910.55 m NGF. Le captage de l'eau de la nappe est assuré par un drain en forme de cunette maçonnée de diamètre 200 mm qui s'écarte légèrement du talus de la route vers l'amont du regard. Sa longueur est probablement proche de 3 mètres. Au droit du regard, le fil d'eau de la cunette est à la cote 910.03 m NGF. Il apparaît donc que la partie amont de la cunette est à une cote inférieure à celle du caniveau de la route. La cunette de drainage peut donc récupérer les eaux de ruissellement de la route après une faible filtration à travers les blocs rocheux du talus.

Aucune donnée n'a été fournie par la commune sur le mode de mise en place de la cunette de captage et sur la qualité des matériaux qui l'entourent.
